PRŮZKUM A HODNOCENÍ ZDĚNÉ BUDOVY PŘED MODERNIZACÍ

SURVEY AND ASSESSMENT OF MASONRY BUILDINGS BEFORE MODERNIZATION

DIPLOMOVÁ PRÁCE
MASTER'S THESIS

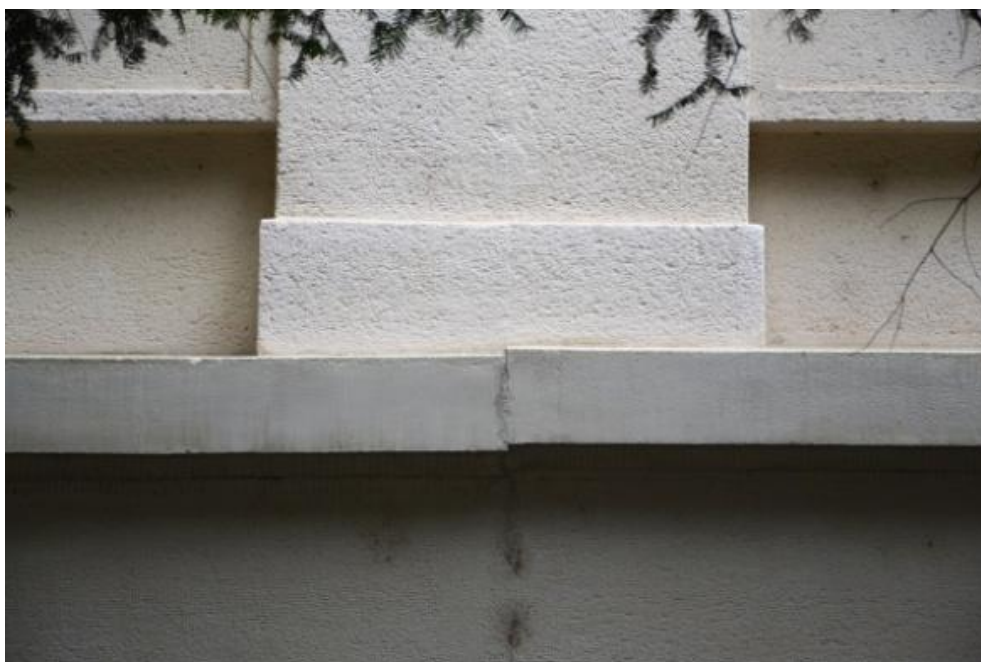
Zajímavější defekt byl objeven na rozhraní původní budovy a pozdější přístavby. Byla to jakási linie zlomu, která prochází po celé výšce stavby. Má za následek, že levá část objektu od tohoto místa (část přístavby) je více pokleslá než část pravá.

Obr. 16 Místo zlomu v úrovni 1.NP (z ulice Grohova)

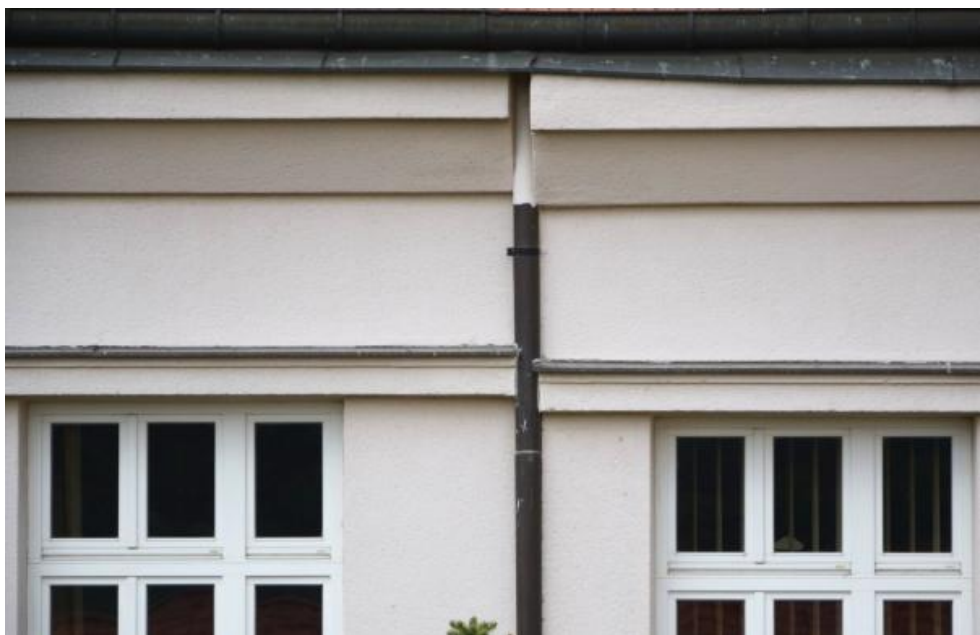
Stejná situace se opakuje i při pohledu na budovu zevnitř areálu. Místa zlomu jsou také často doprovázena mikrotrhlinami v omítce. Zajímavé jsou také některé konstrukční detaily. Ty by mohly vypovídat o tom, že se v minulosti někdo snažil tyto vady zapravit.

Obr. 17 *Místo zlomu ve 4. NP (ze dvora areálu)*

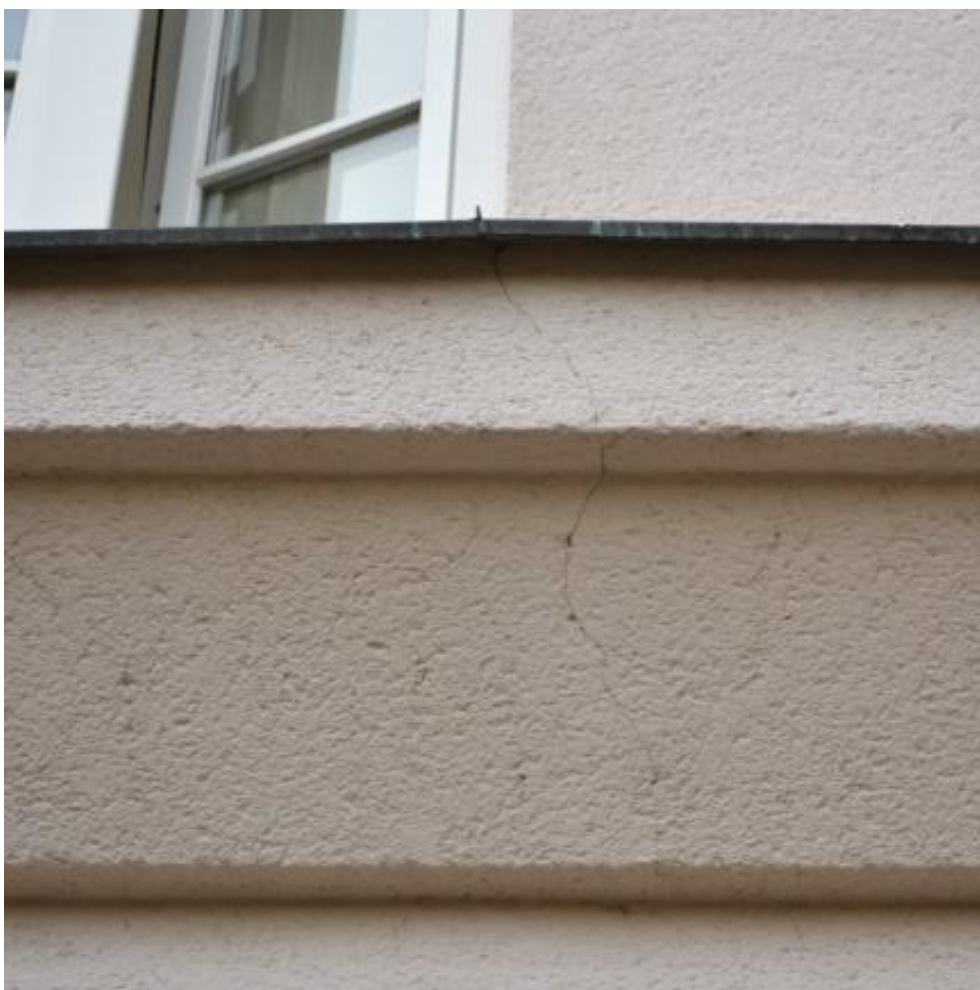
Obr. 18 *Trhlina v omítkových vrstvách*

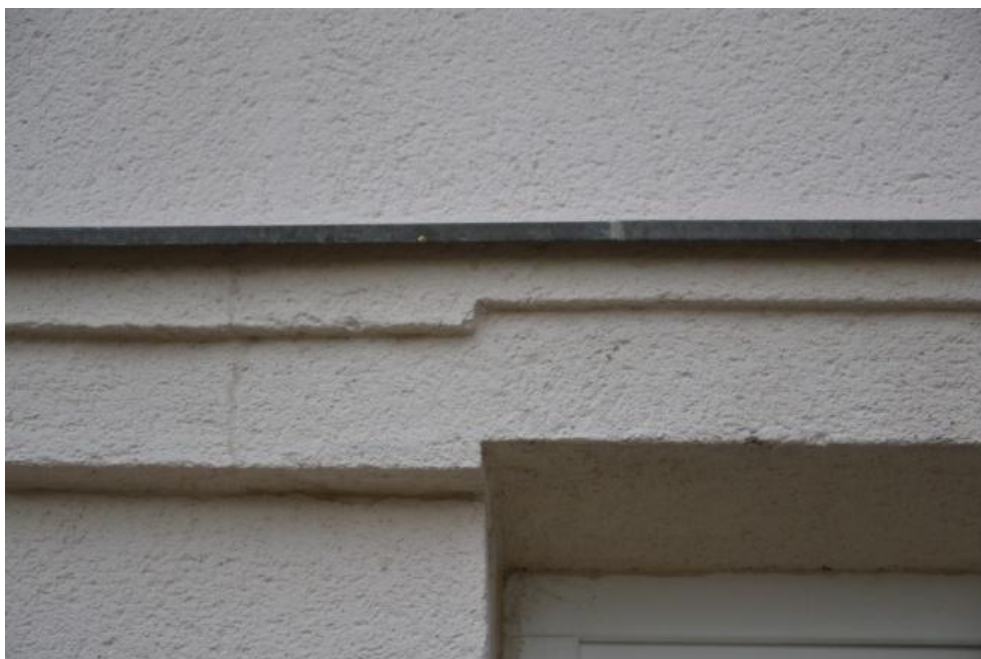
Obr. 19 Detail zapravení vady

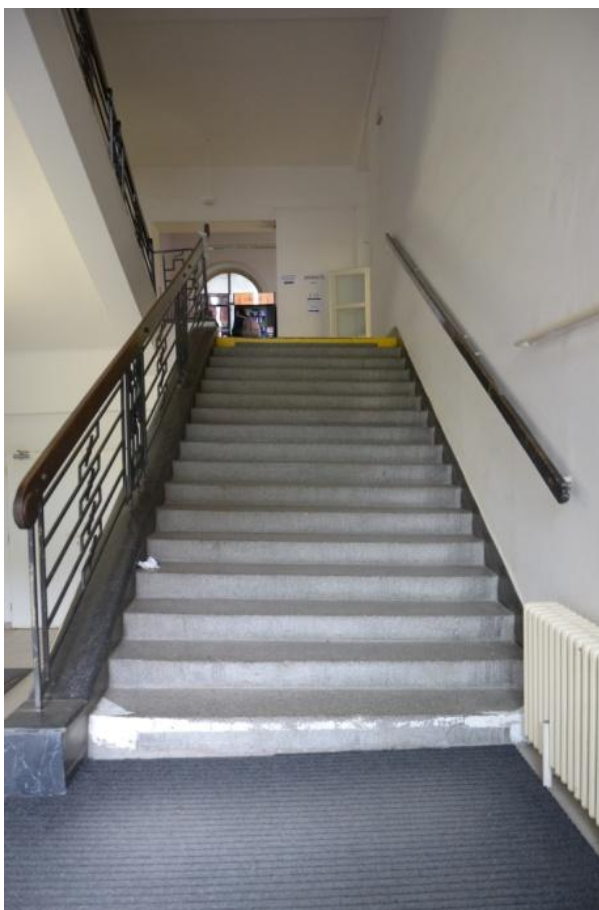
První rameno tohoto schodiště, které spojuje zmiňovanou mezipodestu a 1. NP, vykazuje na první pohled zřetelné vady. Celé rameno se svažuje od zrcadla schodiště směrem k obvodové nosné stěně (viz. *Obr. 20*).

Obr. 20 Schodišťové rameno spojující vstupní mezipodestu a 1. NP

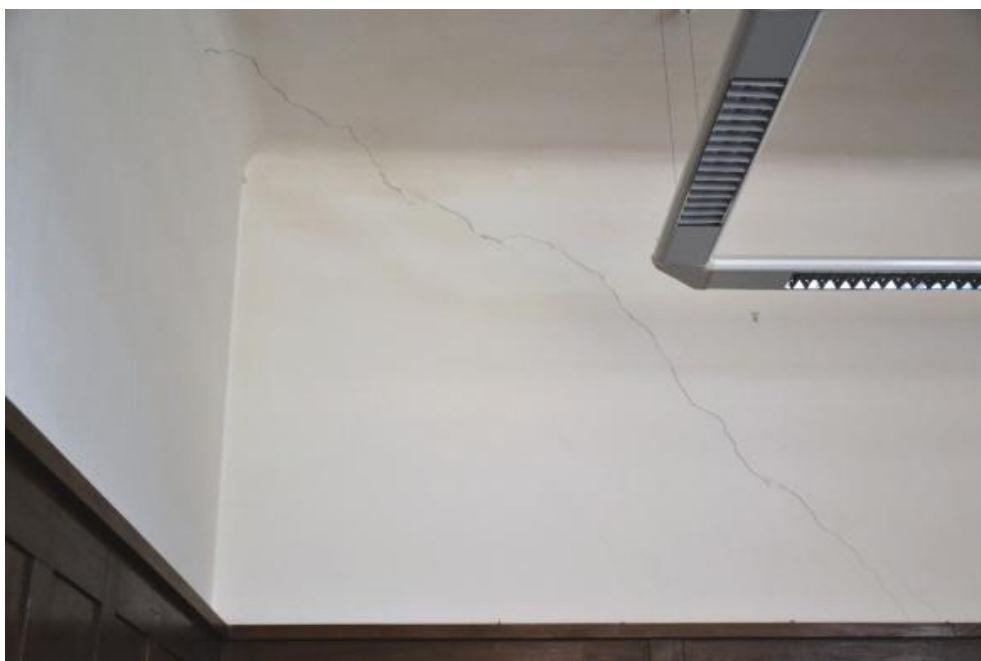
Významnější trhliny byly zjištěny v místnosti auly. Ta se nachází na konci původní části budovy ve 3. NP. Aula byla kompletně zrekonstruovaná v letech 2010 až 2011.

Obr. 22 *Šikmá trhlina v místnosti sousedící s aulou*

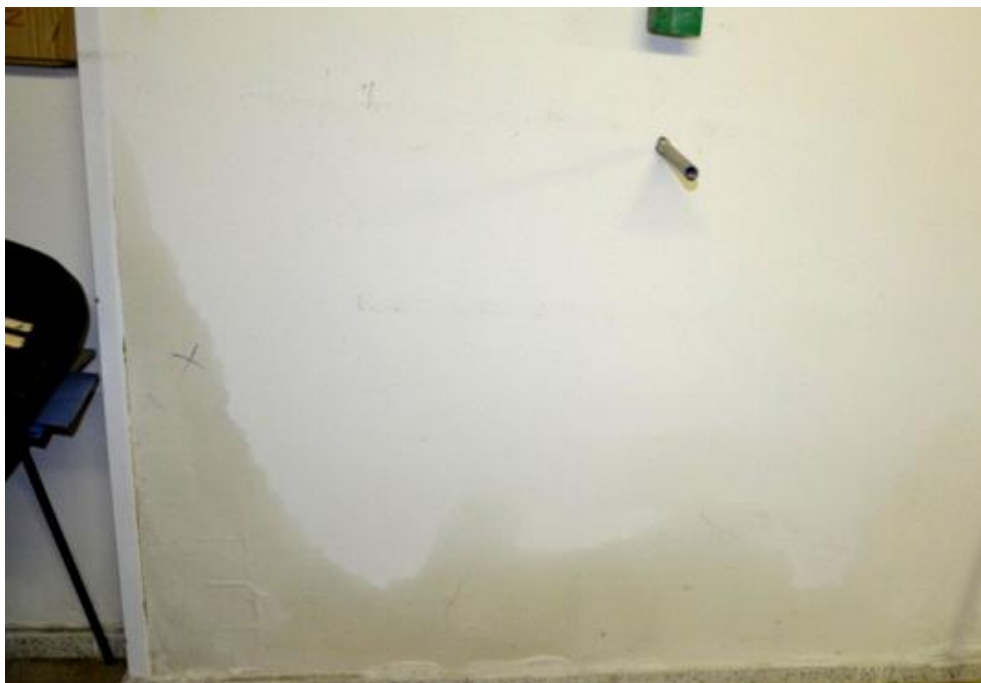
V suterénu budovy byly zjištěny na zdech mapy způsobené vlhkostí. Důvodem jejich vzniku může být zatékání do objektu způsobené špatným nebo nedostatečným provedením izolací. U vnitřních zdí může být důvodem vztlínající zemní vlhkost. Stanovení vlhkosti se budeme zabývat hlouběji v praktické části této práce.

Obr. 23 *Vzlínající vlhkost (suterén)*

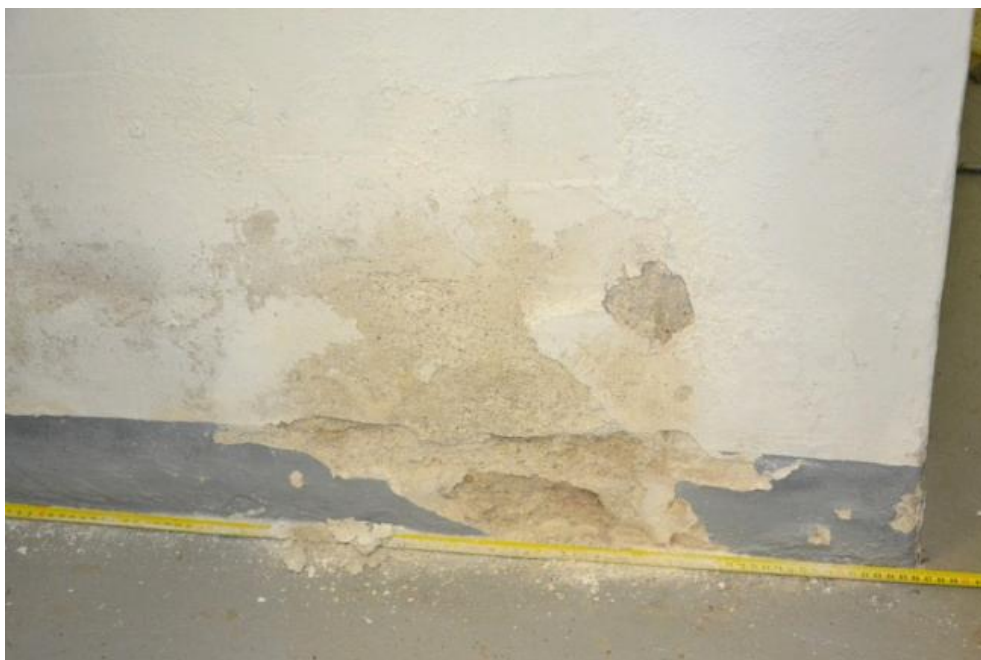
Obr. 24 *Vada způsobená vlhkostí (suterén)*

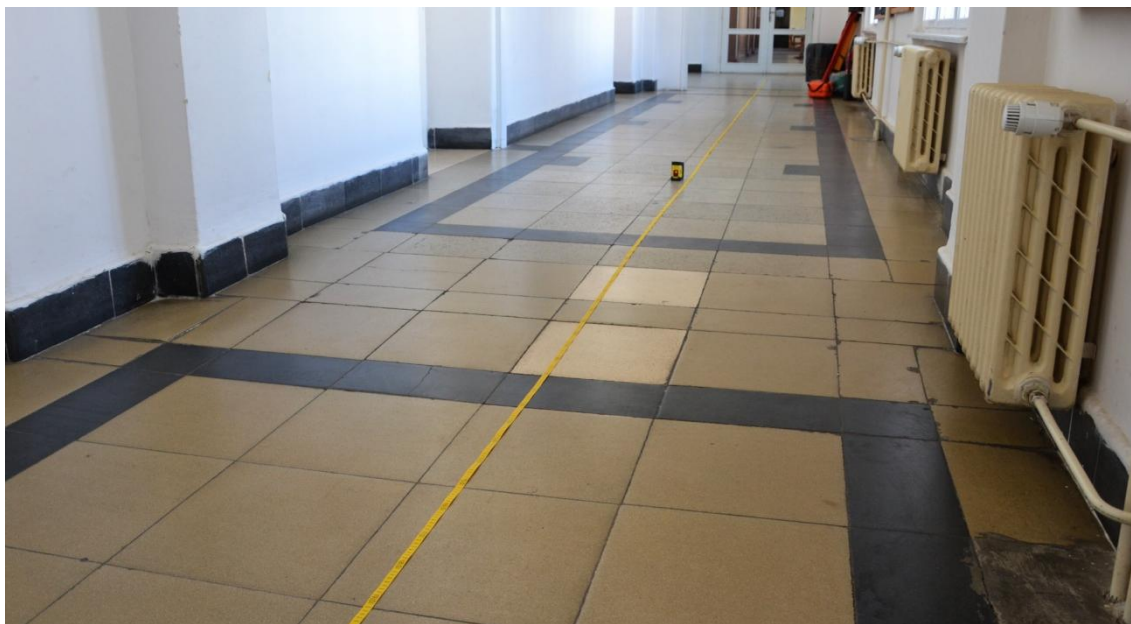
Při vizuální prohlídce chodeb budovy byly zjištěny enormní deformace v podlahových konstrukcích. A to ve všech podlažích kromě půdní vestavby. Pouhým okem bylo možné pozorovat zajímavý efekt, kdy se vždy v určitém místě objevil nepředpokládaný sklon dlažby na podlahách. Vždy se jednalo o chodby směrem od schodiště do části přístavby. V protilehlé části budovy k defektu nedocházelo a niveleta dlažby byla v pořádku.

Obr. 25 Detail linie zlomu

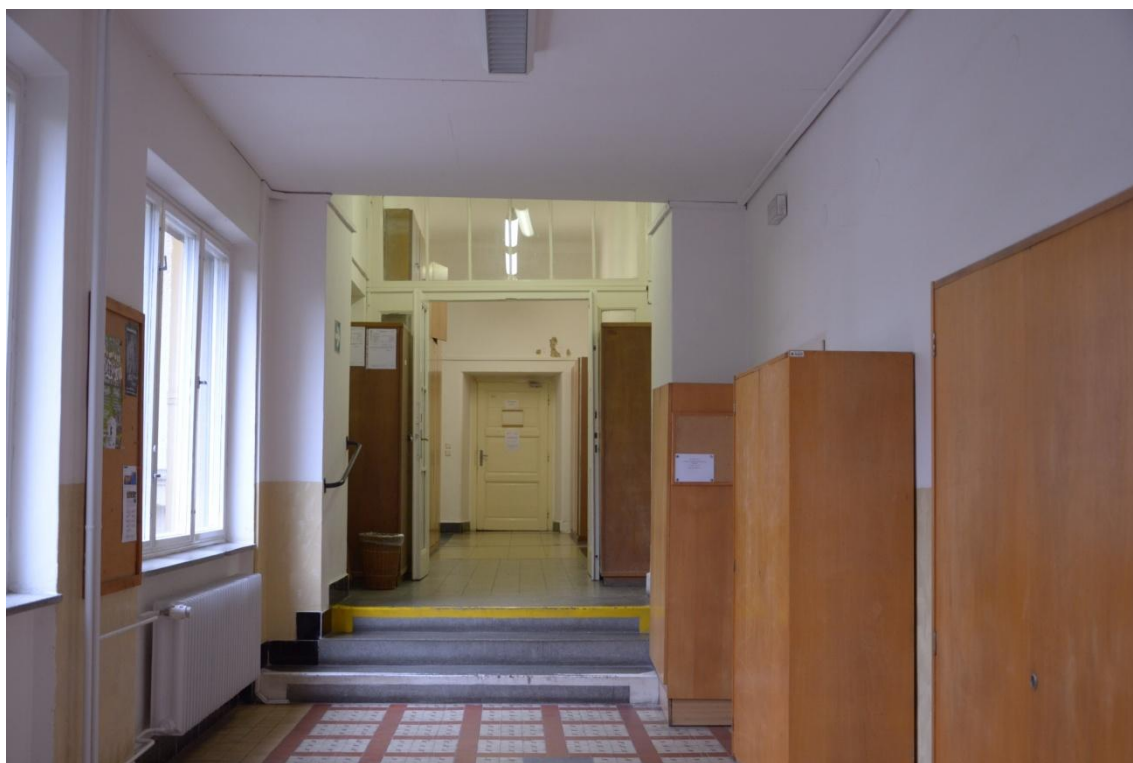
Zajímavým zjištěním přináší také pohled do chodby k budově D ze samotné budovy D. Zde je vidět, což bylo následně ověřeno měřením, že chodba budovy D má opačný sklon svažování (viz. Obr. 41).

Obr. 41 Pohled z budovy D do budovy C (chodba budovy C se svažuje zprava doleva, chodba budovy D zleva doprava)

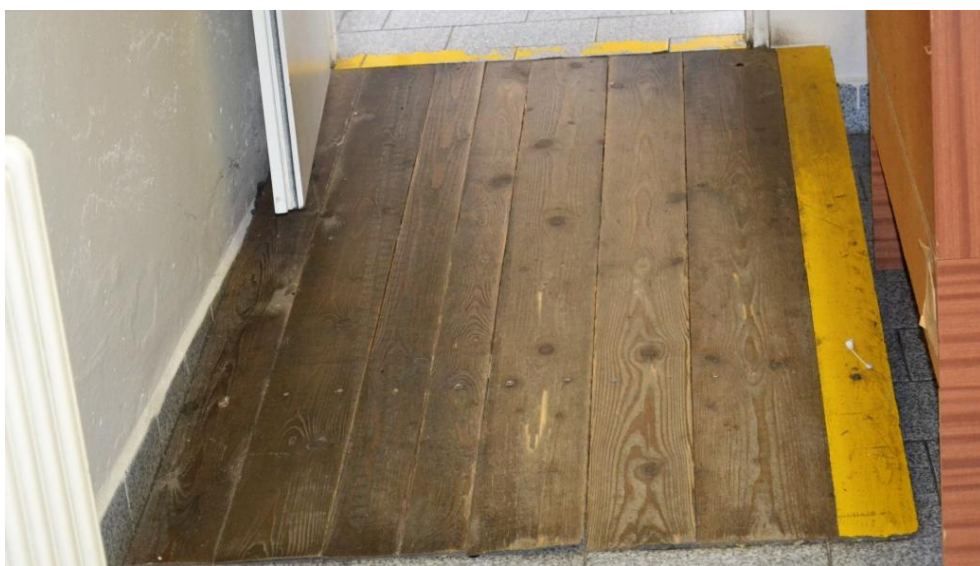
Obr. 46 Dřevěná rampa řešící výškový rozdíl podlah

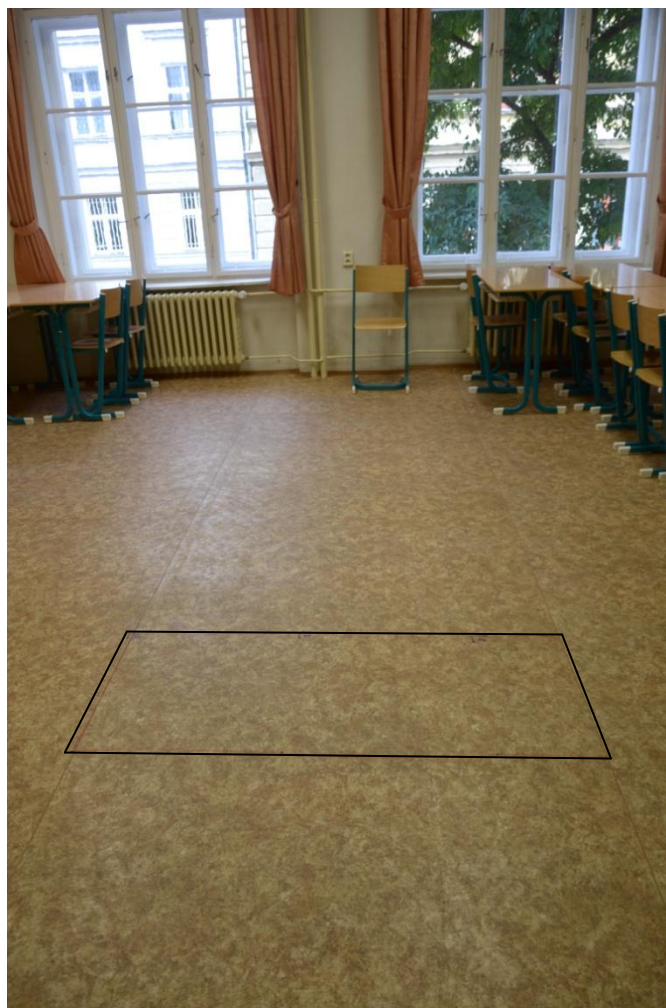
Obr. 48 Místnost N01034 v 1.NP s vyznačením místa pro odkryvnou sondu

Z obrázku je patrné, že přibližně v levé čtvrtině místnosti dochází ke vzniku hřbetu. Ten je zřejmě způsoben podepřením stropu příčkou v předchozím podlaží. Navíc očividně docházelo k nerovnoměrnému sedání obvodových zdí. Tyto okolnosti mají za následek změnu statického působení stropní konstrukce. Z původně prostě uloženého nosníku se díky tomuto podepření stává nosník spojitý a dochází k přerozdělení napětí. V původně tlačené části průřezu je nyní nad podporou tahové namáhání.

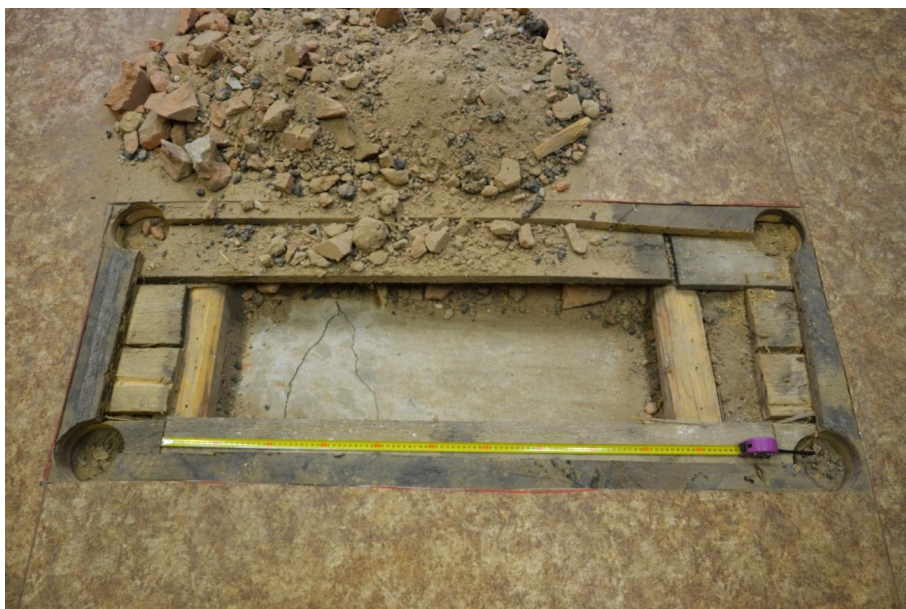
Po provedení odkryvných prací a obnažení nosné stropní konstrukce byla tato hypotéza potvrzena. Byla objevena trhlina v předpokládaném směru. Šířka trhliny dosahovala v některých místech až 5 mm. Také bylo zjištěno, že došlo k rozděvení trhliny. Tento efekt koresponduje s dispozičním řešením 1 .PP a lze jej tedy přisuzovat „podtržení“ stropu příčkou v nižším podlaží. Situace je názorná z následujících obrázků.

Obr. 50 Provedená odkryvná sonda v místnosti N01034

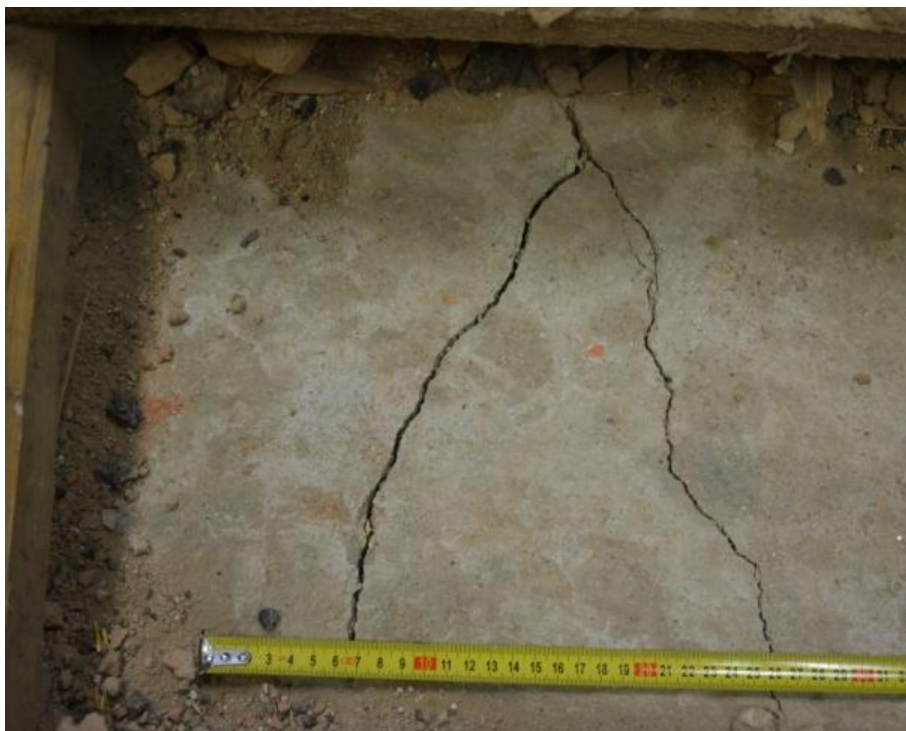
Obr. 51 Objevená trhlina v desce stropní konstrukce

Tímto byl potvrzen odhad existence trhliny. Ta byla objevena přesně ve vytipovaném místě. Z dosažených výsledků měření lze předpokládat, že obdobná situace může být i v železobetonových stropích ostatních místností ve vyšších patrech budovy. Také lze predikovat, že trhlinou není poškozena pouze deska, ale také nosná žebra stropů.

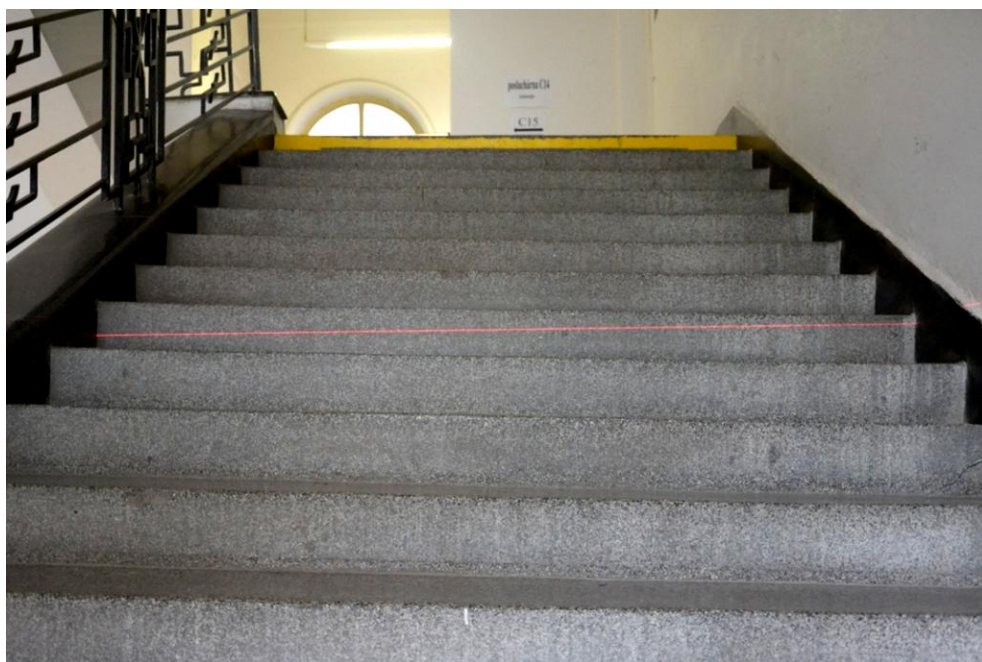
Obr. 53 Sklon prvního ramene schodiště (červený laserový paprsek znázorňuje rovinu)

Z grafů vybraných stupňů je zřejmé, že dochází k velkému poklesu schodiště na pravé straně. Nejhorší situace je na třetím a čtvrtém stupni, kde byl naměřen pokles oproti relativní nule o 81 mm respektive 79 mm. Šířka schodiště a tedy délka stupně je 2 000 mm. To znamená při výpočtu z průměrných hodnot uprostřed šířky stupně podélný sklon přibližně 3,50 % - 4,00 %. V případě, že budeme za rovinnou plochu považovat plochu se sklonem maximálně 2,00 %, námi zjištěný sklon neodpovídá požadavku na bezpečnost.

Se špatným provedením založení budovy souvisí i deformace hlavního schodiště. Především první rameno vykazovalo velké poklesy. Ty byly způsobeny menším sednutím základu střední schodišťové zdi proti sedání základů zdí obvodových. Základ střední schodišťové zdi je vyzděn přímo na podloží. V důsledku toho došlo k rozlomení schodiště uprostřed a vzniku prasklin, trhlin a naklonění stupňů. V rámci plánované modernizace bude nutné tyto vady opravit. To se ale zřejmě neobejde bez bouracích prací.

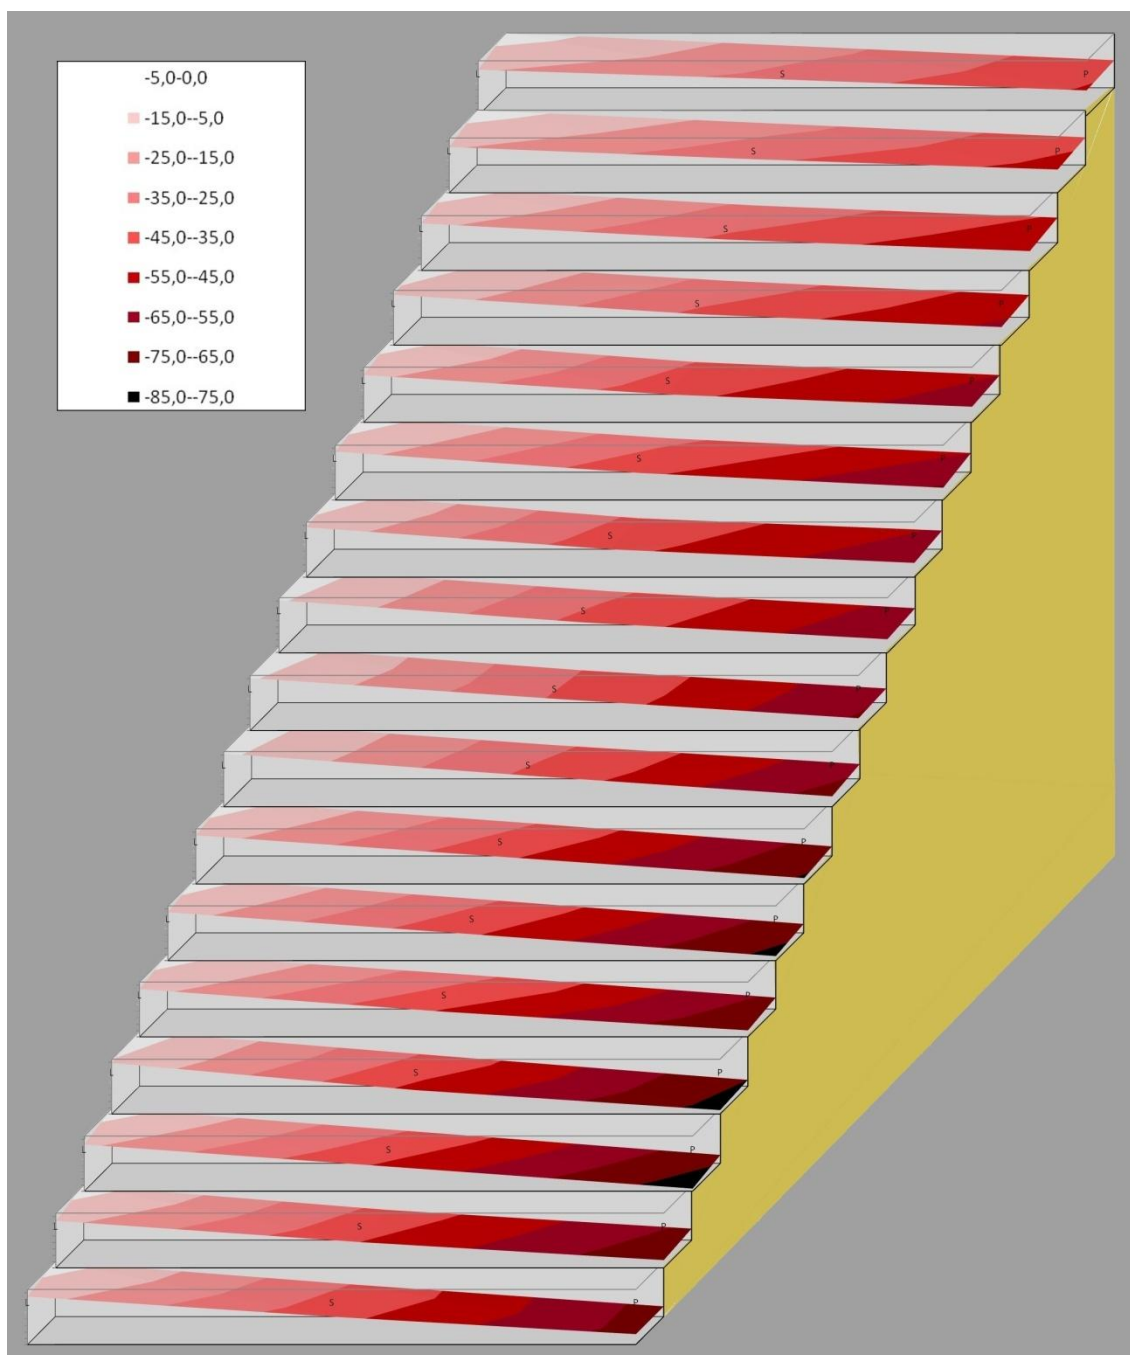
Obr. 55 První schodišťové rameno – zobrazení všech stupňů
